Hausschwammbekämpfung an Deckenmalereien

Heißluft und penetrierende Borsalz

Dr. André Peylo, Holzlabor, Blumenstr. 22, 21481 Lauenburg

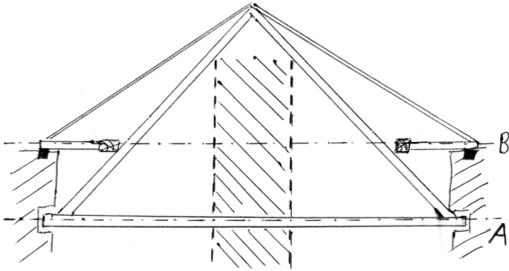
Skizze 1 (unmaßstäblich)

Das Dach ist pyramidenförmig ausgebildet. Die Lasten werden durch insgesamt 12 diagonale Streben in die Balkenlage abgeleitet. Der massive, zentrale Flur dient dabei als oberes Auflager. An den Flur grenzt nach Außen der Treppenaufgang an. Horizontalkräfte werden offenbar von der als Scheibe wirkenden Geschoßdecke aufgenommen.

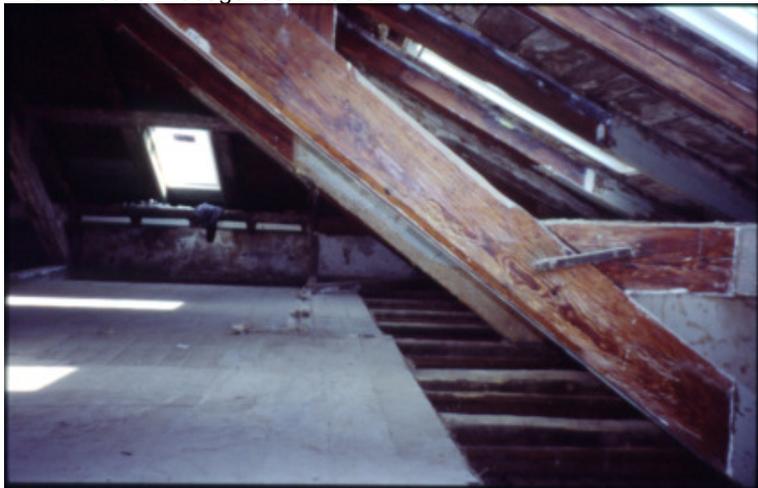
Die ungewöhnliche Konstruktion des Dachstuhls (Bild 3, Skizze 1) schaffte einen besonderen Reiz, da ursprünglich offenbar alle Lasten über die nun kaum mehr vorhandenen Balkenköpfe auf die Außenwand abgeleitet werden sollten. Sehr geringe Verformungen ließen jedoch eine standfeste Konstruktion erwarten. Während der Arbeiten erfolgten umfangreiche Abstützungen. In dieser Konstruktion waren 20 von 24 **Balkenköpfen** (Bild 4), sowie die dort aufgelagerten Füße der Gratsparren und Streben (Bild 5+6) stark geschädigt, bzw. zerstört. Somit stellt sich die Fragen, was diesen Dachstuhl noch aufrecht erhielt. Nach Angaben des Statikers waren die Balken mit 24*26cm jedenfalls nicht überdimensioniert.

Bild 3: Der unkonventionelle Dachstuhl in der Ansicht

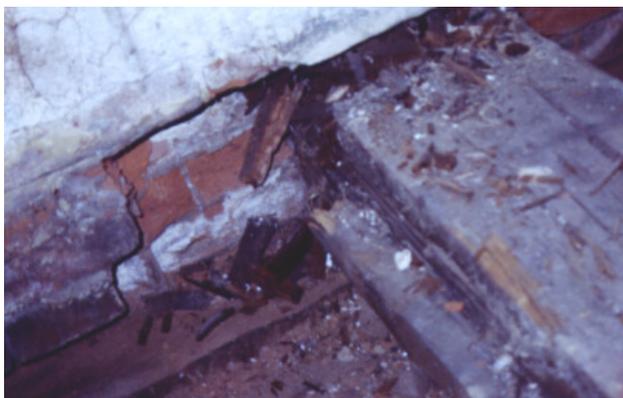
Freistemmarbeiten an den Balkenköpfen belegten diesen Befund an 20 Öffnungen (vergl. Bild 4, 5 + 6).

Bei den Öffnungen zeigte sich, daß die Steine mit Zementmörtel, einem von Pilzhyphen schwerer zu durchwachsenden Bindemittel vermauert sind.

Bild 4: Balkenkopf. Das Auflager ist bereits freigestemmt, wodurch der feste Zementmörtel sichtbar wird. Mycelien sind in der Mauer nicht vorhanden. Die Zerstörung im Holz ist eng auf den Bereich im Mauerwerk beschränkt.

Zerstörte Hölzer konnten nur ersetzt werden. Die Rückschnitte sollten aber auf den unmittelbar befallenen Bereich beschränkt werden. Befallene Streich- und Deckenbalken wurden bis auf den gesunden Querschnitt abgebeilt, nachdem die Resttragfähigkeit an Bohrkernen erkenntlich geworden war. Das vermutlich noch im Bauteil vorhandene Mycel sollte durch die Hitzeeinwirkung abgetötet werden.

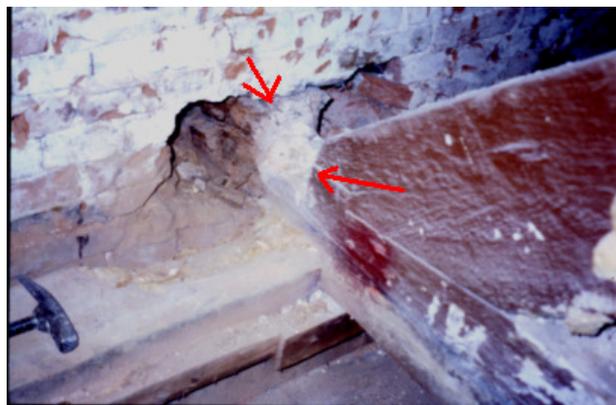
Bild 5: Bereits bei Bild 4 war die enge Begrenzung der Zerstörung auf den Wandbereich erkennbar. In dieser Strebe ist eine regelrechte Erosion im Vorholz dort vorhanden, wo der Putz saß. Zum Raum hin ist das Holz nicht geschädigt.

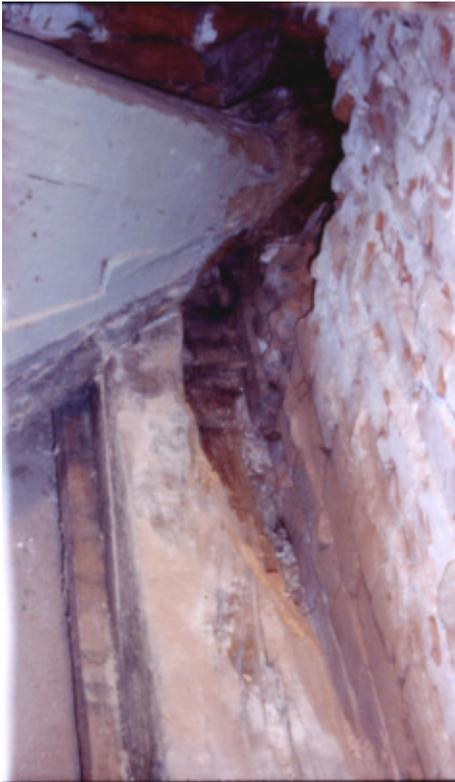
Die **Streichbalken** zeigten starke Braunfäule auf der Oberfläche. Bohrkernentnahmen zeigten jedoch gesundes Holz im Bereich des stark harzhaltigen Kiefern-Kernholzes, so daß der Querschnitt noch zu ca. 50% erhalten ist (vergl. Bild 6).

Bild 6 (Mitte): Gratsparren. Erkennbar wird die komplizierte Einbindung des Gartsparrens über einen diagonalen Stichbalken auf die Deckenbalken. Auch hier ist das Holz im Mauerwerk zerstört, während wenige Zentimeter außerhalb gesunde Querschnitte vorhanden sind. Mauerwerk bereits freigestemmt und Deckenbalken abgebeilt. Der gesunde Restquerschnitt ist sichtbar.

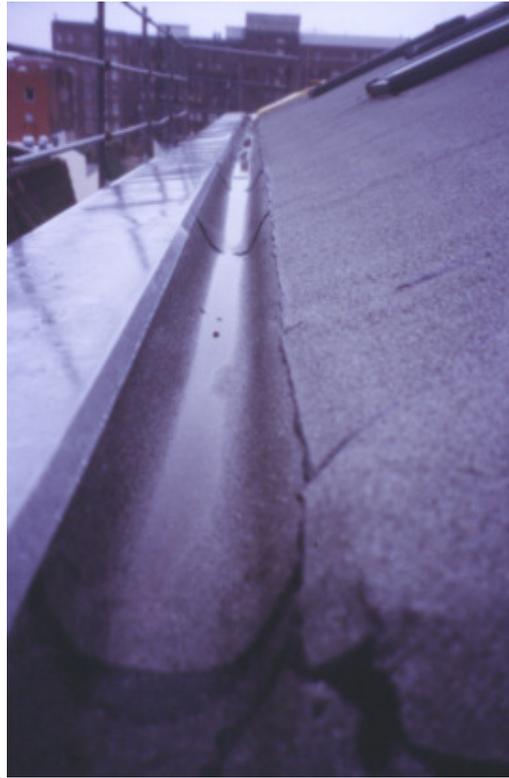
Die Instandhaltung war in den letzten Jahrzehnten versäumt worden. Insbesondere das Dach (Teerpappe) war lange Zeit undicht gewesen. Die Konstruktion des hölzernen Dachkastens (Bild 7) mit Abklebung mittels Teerpappe stellt dabei eine Feuchtequelle dar, die bei unvermeidlichen Leckagen in der Teerpappe zur Durchfeuchtung des Dremmels geführt hat. Risse im Außenputz haben zusätzlich zur Feuchteaufnahme in die Wände geführt, die durch den diffusionsdichten Anstrich kaum austrocknen konnte. Nicht fachgerechte Einbauten von Sanitärinstallationen sowie Wärmedämmungen im Dachgeschoß führten dazu, daß auch keine Trocknung mehr nach Innen erfolgen konnte, wodurch der Hausschwamm auflebte.

Bild 7 (links): Dachkasten. Im Vordergrund der Anschluß zum Fallrohr. Wasser steht in der Rinne (Okt. 2001).

Die Dachrinne befindet sich zwar schon Außerhalb der Wand, Leckagen in der Teerpappe und Schmutzansammlungen können aber dazu führen, daß Wasser in den Dremmel läuft. Sinnvoller wäre ein konstruktiver Schutz, der das Regenwasser über einen Dachüberstand in eine Rinne tropfen ließe. Der Dachkasten mußte aber aus Sicht des Denkmalschutzes erhalten bleiben.

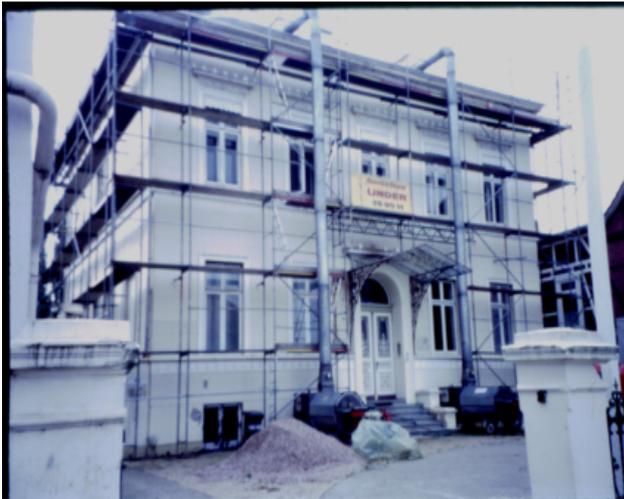
Bild 8: Heizgeräte und Leitungen vor dem Gebäude

Das Dachgeschoß wurde in drei Abschnitte eingeteilt und in drei aufeinander folgenden Tagen beheizt (Bild 8+9). Die Einströmtemperatur wurden mit ca. 85°C gewählt, um die Dacheindeckung nicht zu schädigen (gemäß DIN 52 133 stabil bis 100°C) und die deckenseitige Ölfarbe sowie den diese tragenden Kalkputz nicht zu beeinträchtigen. Temperaturmessungen wurden daher auch an diesen Bauteilen zur Kontrolle durchgeführt. Maßgabe war eine Mindesttemperatur von 60°C über mindestens eine Stunde am ungünstigsten Querschnitt. Diese ergibt sich aus der laufenden Diskussion zur Vitalität des Echten Hausschwamms (Grosser 1999). Seine Letaltemperatur wird unterschiedlich angegeben. Neben älteren Versuchen von Falck (1912), Liese (1950,1954) sowie Mirić und Willeitner (1984) werden auch in Dänemark (VKS 1999), wo nach einer entsprechenden Behandlung ein Versicherungsschutz gewährt werden kann, verschiedene Wertepaare des Verhältnisses Temperatur/Zeit angegeben, die von 40°C/1h über 40°C/6h und 50°C/16h bis 58°C/1h reichen. DIN 68 800-4 fordert für die Insektenbekämpfung 55°C für mindestens 1 Stunde.

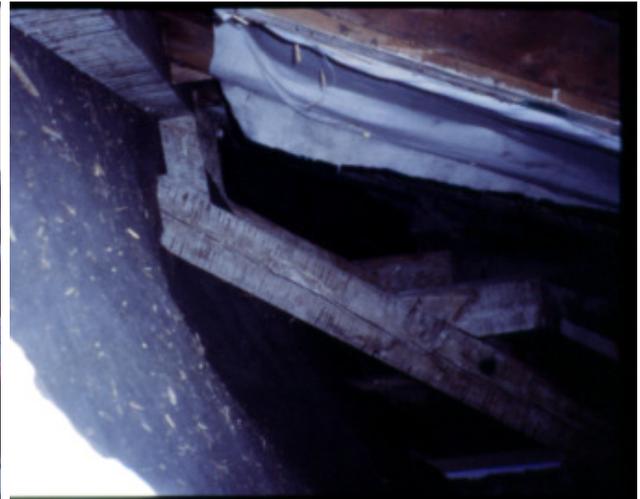
Bild 9: Abgeplanter Abschnitt. Plane (links) zwischen Fußboden und Mittelpfette. Oben ist ein abgedämmtes Fenster sichtbar.

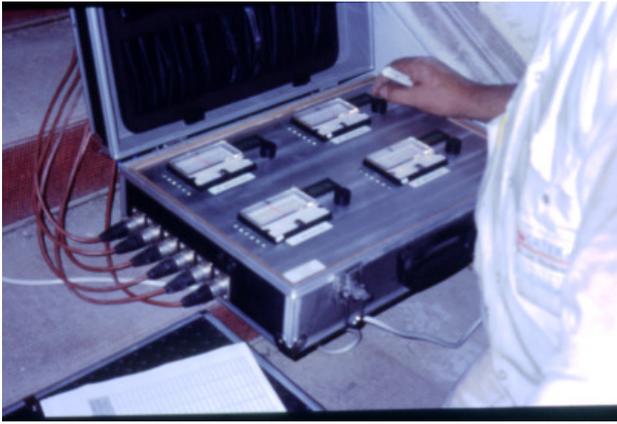
Die **Temperaturüberwachung** stimmte mit den Protokollen überein. Festzuhalten ist, daß die Alkoholthermometer zunächst etwa 3-5° weniger anzeigten als die Meßfühler. Dies kann durch eine geringere Einsetztiefe aufgrund des Zurückfederns durch die Kabelspannung und einen möglichen Luftaustausch in den Bohrlöchern zurückgeführt werden. Die Alkoholthermometer füllten dagegen die Bohrlöcher aus. Die Zieltemperatur von 60°C wurde in allen vorgesehenen Bereichen überschritten und für mindestens eine Stunde gehalten, so daß diese Meßdifferenz innerhalb der zu erwartenden Toleranzen liegt. Gleichzeitig wurden die Teerpappe nicht über 84°C und die Deckenmalerei nicht über 62°C erhitzt.

Bild 10: Meßgeräte zur Ablesung der Temperaturfühler. Diese gegenüber der computergestützten Aufzeichnung zunächst simpel erscheinende Technik verfügt über den entscheidenden Vorteil der ständigen Überprüfung und Plausibilitätsprüfung der angezeigten Werte. Bei Bedarf kann schnelle eingegriffen und ein Fühler versetzt oder die Luftführung verändert werden. Werden dagegen die Werte erst später im Büro ausgelesen, ist es für Korrekturen der Durchführung zu spät.

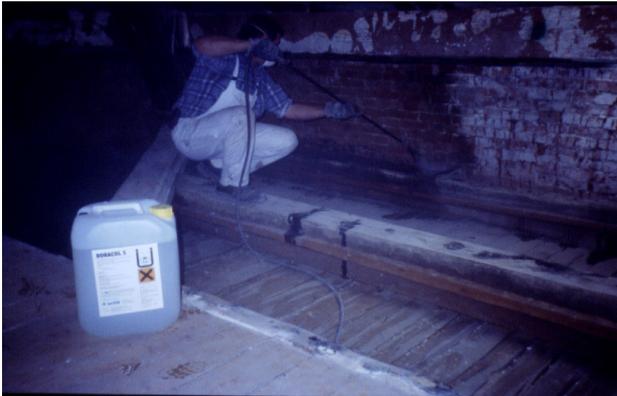
Bild 11: Fluten der Wand oberhalb der Bohrlochsperrung und Sprühen der verbleibenden Balken sowie der Deckenschalung.

Eine Bohrlochsperrung wurde jeweils oberhalb und unterhalb der Balkenköpfe angelegt. Das Dremelmauerwerk und die Mauerkrone wurden nach Freilegen des Fugennetzes im Oberflächenverfahren mit einem nachgewiesenen gut penetrierenden Borsalz geflutet.

Die verbleibenden **Holzbauteile** wurden ebenfalls mit diesem Borsalz behandelt. Dabei wurde die Deckenschalung und die Dachschalung in einer Breite von 1,5m, bzw. 1m mit Boracol 20 imprägniert (Bild 11) und so der hölzerne Dachkasten belassen. Ausgebaute Bauteile des Dachkastens wurden in ihrer Kontaktfläche zum Mauerwerk ebenfalls mit Boracol 20 behandelt. In die verbleibenden Balkenenden wurden an den Schnittflächen zusätzlich Druckinjektion gesetzt um etwaiges Substratmyzel im Inneren doppelt zu treffen. Ebenso wurden die Fußpunkte der Streben in der Wand zum Treppenhaus (Abschnittsgrenze) durch Injektionen behandelt, da dieser Bereich nicht mehr sicher durchwärmt werden konnte.
