Hausschwammbekämpfung an Deckenmalereien

Heißluft und penetrierende Borsalz

Dr. André Peylo, Holzlabor, Blumenstr. 22, 21481 Lauenburg

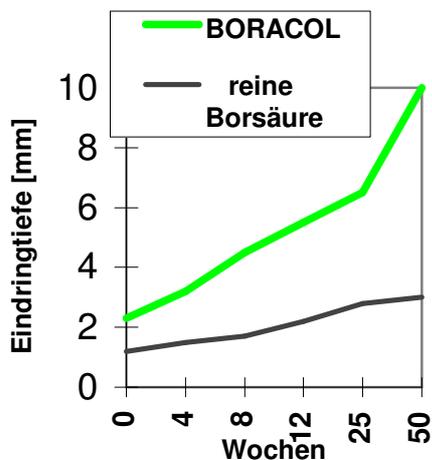
Die gemessenen **Eindringtiefen** von jeweils über 10mm belegen den Tiefschutz in Holz (Bild 12+13) nach 50 Wochen und Mauerwerk (Bild 14) bereits nach einem Monat.

Bild 12: Bordiffusion bei 12% Holzfeuchte in Kiefern Brettern nach oberflächlicher Behandlung als graphische Darstellung

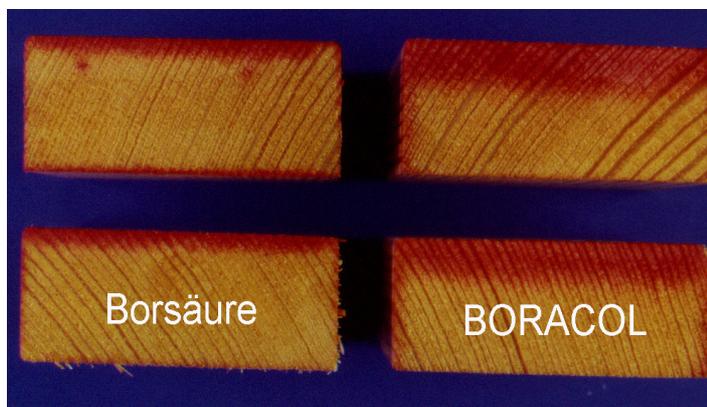
Bild 13: Vergleich der Diffusion von BORACOL (links) und Borsäure (rechts) bei oberflächlicher Aufbringung durch Streichen (2 Anstriche, 300ml/m², 12% Holzfeuchte) nach 12 Monaten.

Bor durch Curcumin-Test rot angefärbt

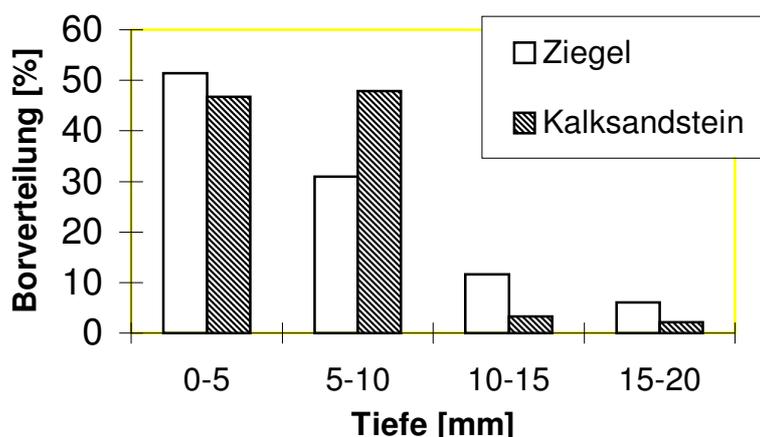
Bild 14: Borverteilung in Ziegel- und Kalksandsteinen bei trockener Lagerung. Dargestellt ist die Gesamtmenge des analytisch nachgewiesenen Wirkstoffes Bor, aufgeteilt in 4 verschiedene Tiefen. Über 90% des eingebrachten Bors von 500ml/m² (Solleinbringung gemäß Zulassung) befinden sich relativ gleichmäßig in den obersten 10mm. Erst danach nimmt die Borkonzentration stark ab. Somit ist ein mindestens 10mm starke Schutzschicht gegen das Durchwachsen des Echten Hausschwamms im Stein selber erzielt worden.

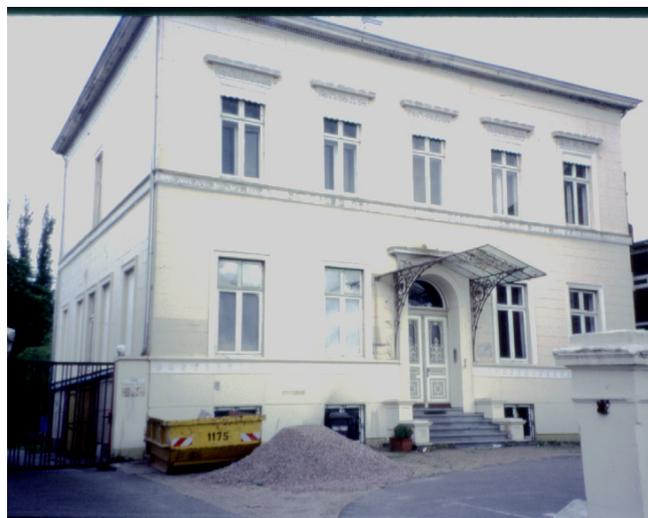
Bild 1 Das Sanierungsobjekt

Bei Umbauarbeiten im Dachstuhl einer Mitte des 19. Jahrhunderts im klassizistischen Stiel errichteten Hamburger Villa (Bild 1) waren intensive Strangmycelien im Drempebereich gefunden worden. Nach genauer Untersuchung stellte sich heraus, daß die gesamte Balkenlage im Auflagerbereich der Außenwand durch einen vitalen Echten Hausschwamm (*Serpula lacrymans*) befallen, vielfach sogar völlig zerstört war.

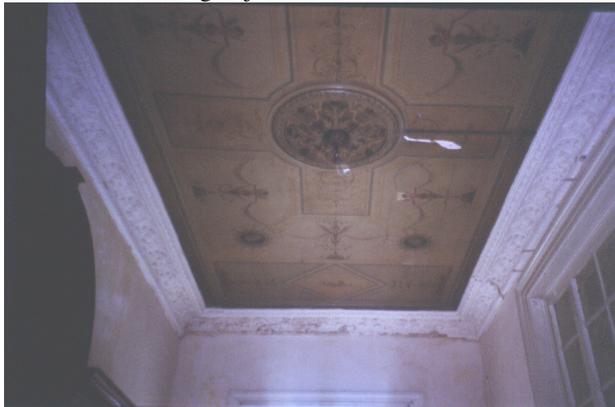
Im Obergeschoß, somit auf der Unterseite der befallenen Decke befinden sich Deckenmalereien im Jugendstiel (Bild 2), die vom Denkmalschutzamt als außerordentlich wertvoll eingestuft worden waren. Bei einer Sanierung gemäß DIN 68 800-4 (Holzschutz im Hochbau, Bekämpfungsmaßnahmen) wären diese Malereien auf einer Breite von 1,5-2m zerstört worden.

Bild 2: Decke mit Jugendstilmalerei
