Schwammsanierung effektiv, schonend und ökonomisch

Vortrag anlässlich der 17. Fachtagung Holz-/Bautenschutz 3.11.2001, Leipzig

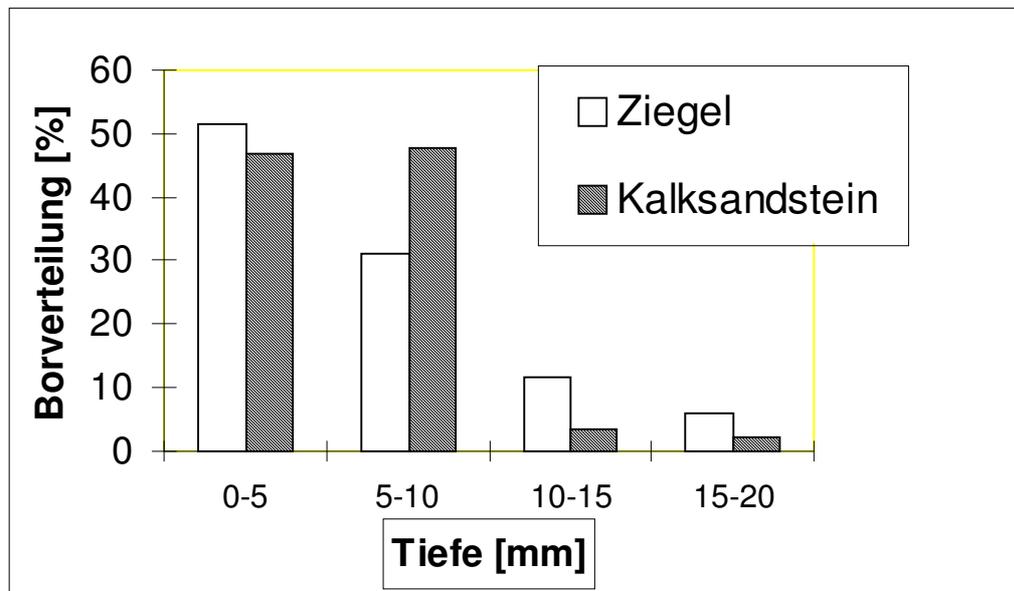
Bild 1: Penetration von Boracol nach Oberflächenapplikation. Dargestellt ist die Verteilung der aufgetragenen Menge als Tiefenprofil für zwei unterschiedliche Steintypen.

Während die Wirksamkeit von Bor eigentlich außer Frage steht, ist die entscheidende Frage beim bekämpfenden Einsatz, ob der Wirkort überhaupt erreicht wird. Trotz der weit zurück reichenden Kenntnisse zu Bor und seiner auch in Deutschland seit etwa 30 Jahren stattfindenden Anwendung, fehlten Kenntnisse zum Diffusionsverhalten verschiedener Borverbindungen unter unterschiedlichen Bedingungen, vor allem in Abhängigkeit von Holzart, bzw. Mauerwerkstyp und Feuchte. Da Bor im sauren Holz mittels Farbtests deutlich leichter zu untersuchen ist als im stark alkalischen Mauerwerk, wurden Untersuchungen hauptsächlich an Holz durchgeführt. Untersuchungen zur Verteilung von Bor erfolgten an Ziegel- und Kalksandsteinen bei einer Luftfeuchte von 60-80% und 5-15°C. Proben wurden zerkleinert, extrahiert und der Borgehalt photometrisch bestimmt (Bild 1).

Die gemessenen Eindringtiefen von jeweils über 10mm belegen den Tiefschutz im Mauerwerk bereits nach einem Monat.

Diese Ergebnisse werden für Sandstein und Ziegelsteine bestätigt [1]. Bei einer Aufbringmenge von 500ml/m² wurde der Bewuchs des derart behandelten Mörtels durch vitales Mycel sicher verhindert, so daß eine sichere Sperre gegen das erneute Auswachsen des Hausschwamms vorhanden ist [2].
